Prévenir les désordres,
améliorer la qualité
de la construction

Dispositif REX
Bâtiments
performants

HUMIDITÉ DANS LA CONSTRUCTION 12 ENSEIGNEMENTS À CONNAÎTRE

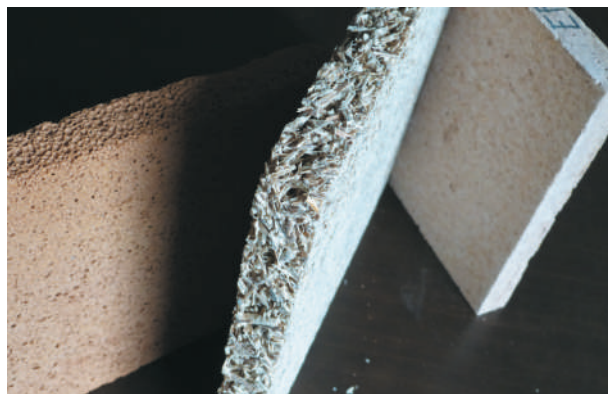
Fabrication de panneaux de particules biosourcés (source : CoDEM-Le BatLab)

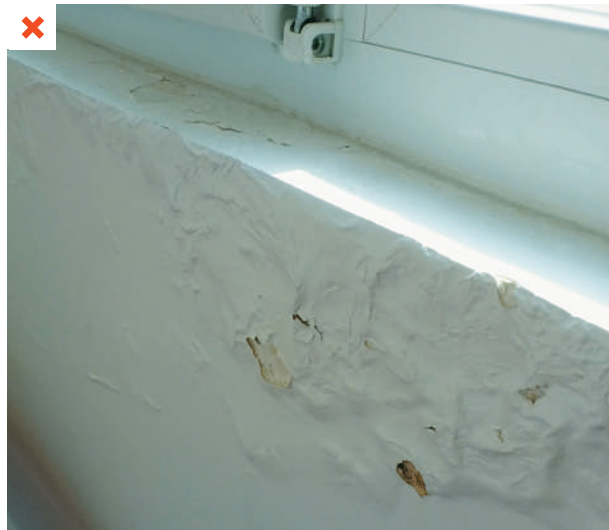
Dégradation des parements du fait de percements de châssis de fenêtres non rebouchés. ©AQC-2016

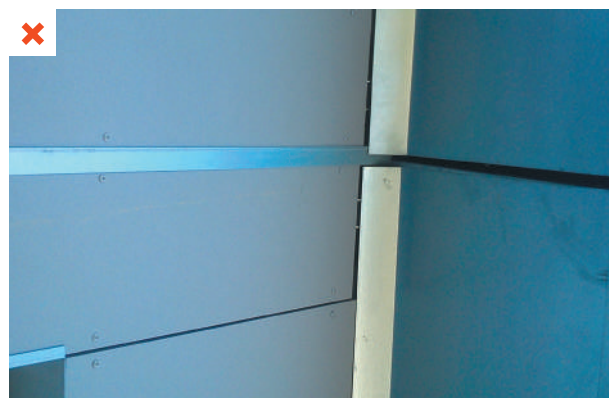
Défaut de calepinage du bardage responsable d'infiltrations. ©AQC-2016

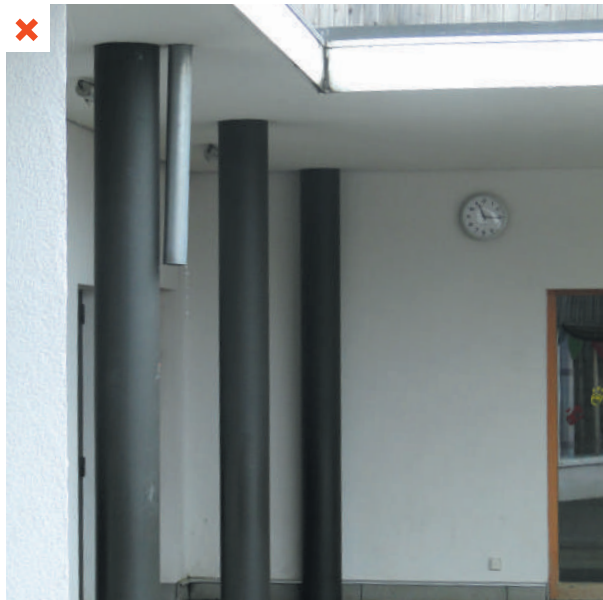
Descente d'eaux pluviales sans évacuation. ©AQC-2016

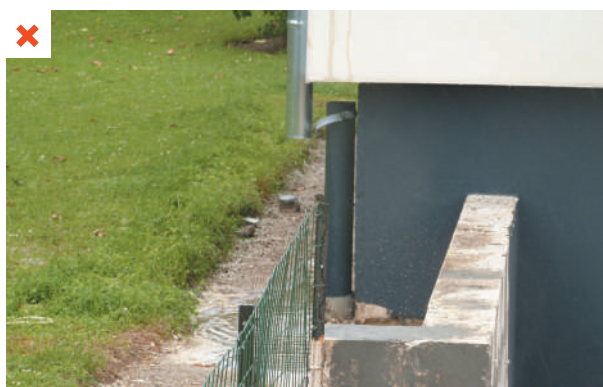
Descente d'eaux pluviales non raccordée à l'évacuation, du fait d'un décalage causé par la pose de l'ITE. ©AQC-2016

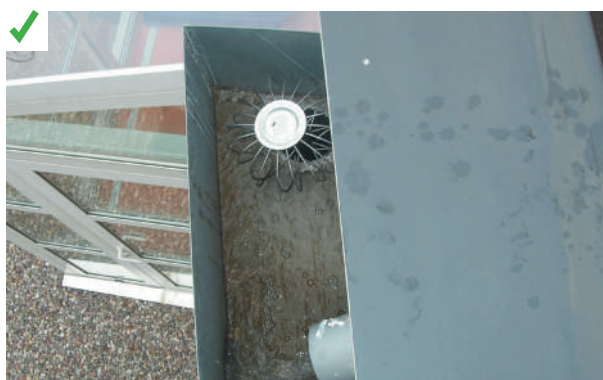
Nettoyage régulier des boîtes à eaux. ©AQC-2016

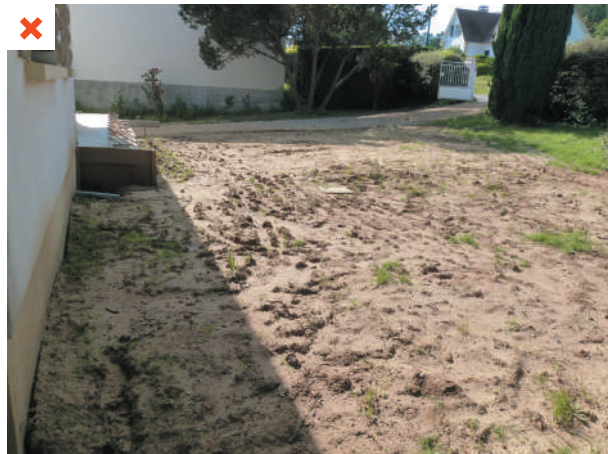
Non-traitement de la pente et destruction de la végétation lors de la réalisation de travaux engendrant d'importantes infiltrations en pied de mur. ©AQC-2016

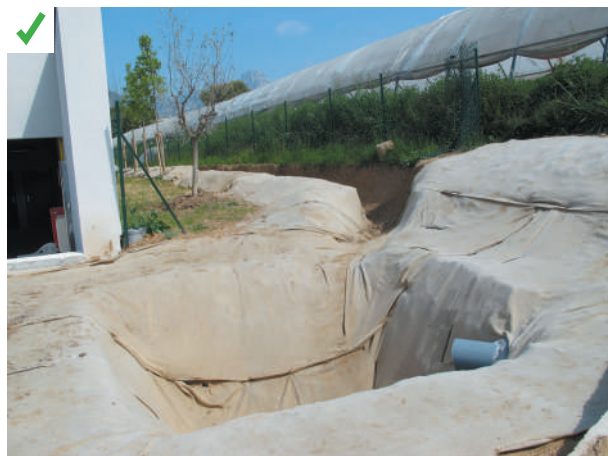
Système de récupération des eaux suite à une inondation due au ruissellement. ©AQC-2016

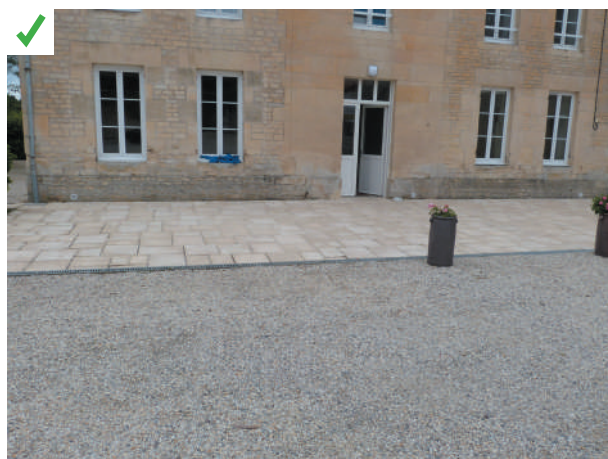
Terrasse équipée d'un caniveau, avec une pente éloignant l'eau du bâtiment. ©AQC-2016

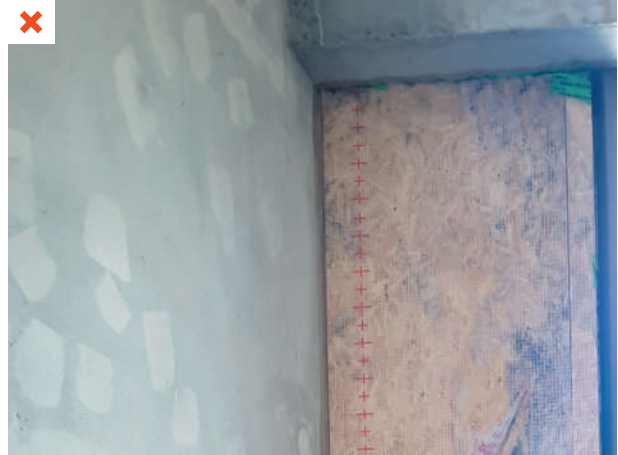
Mise en œuvre d'un OSB qui a moisie durant son stockage, du fait de son exposition à la pluie. ©AQC-2016

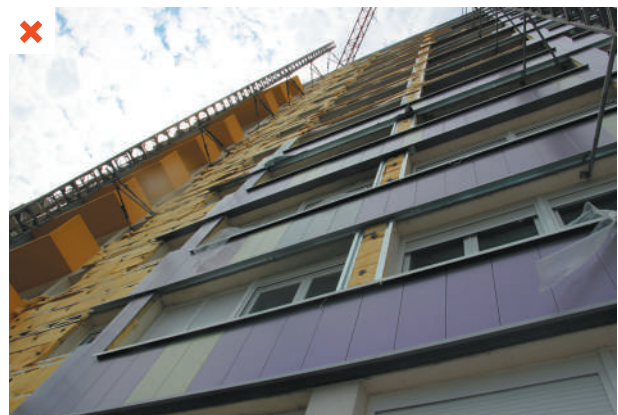
Pose de l'isolant sans protection - pose du bardage tardive. ©AQC-2016

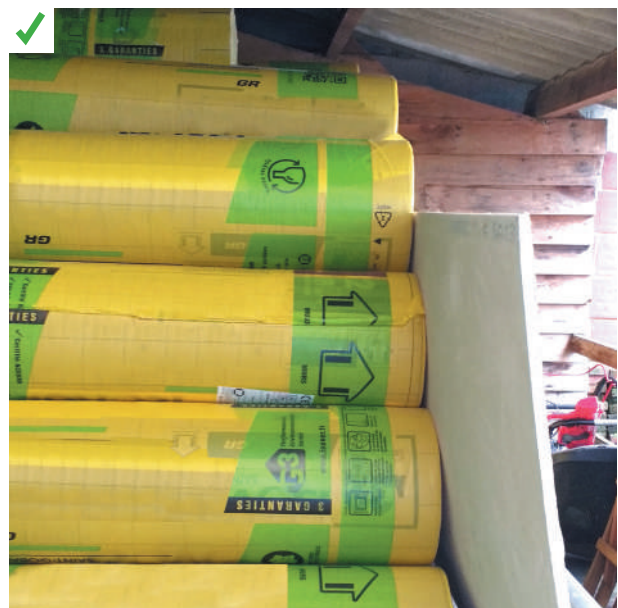
Stockage de matériaux à l'abri de la pluie. ©AQC-2016

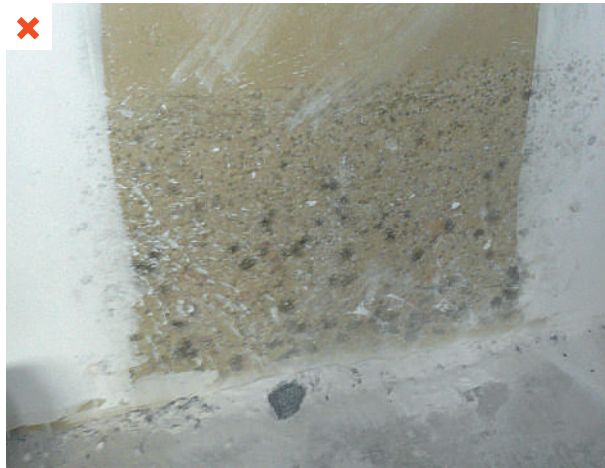
Apparition de moisissures en pied de mur, du fait d'une humidité trop importante au cours du chantier. ©AQC-2016

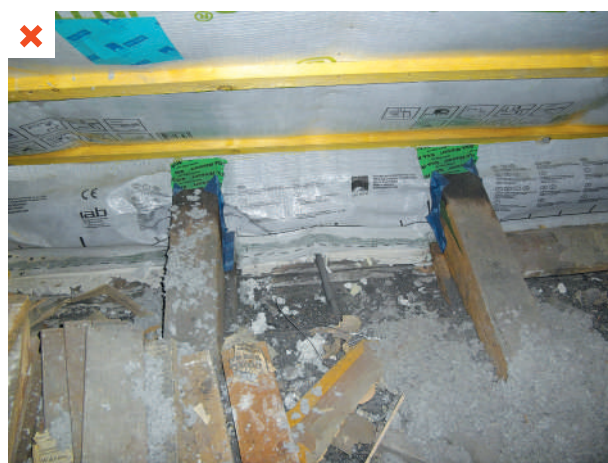
Phénomène de condensation au niveau des têtes de solives, renforcé par l'absence de ventilation de chantier. ©AQC-2016

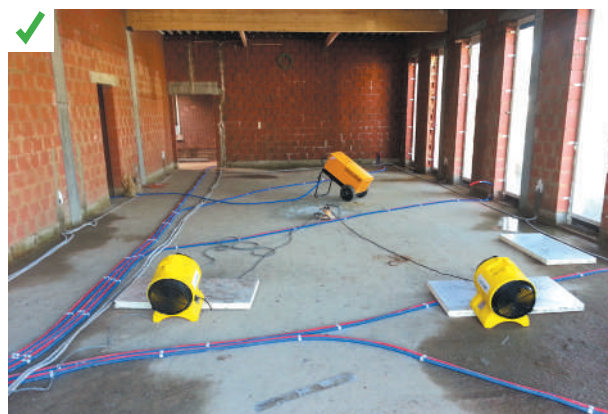
Exemple de dispositif d'assèchement de chantier. ©aerostar

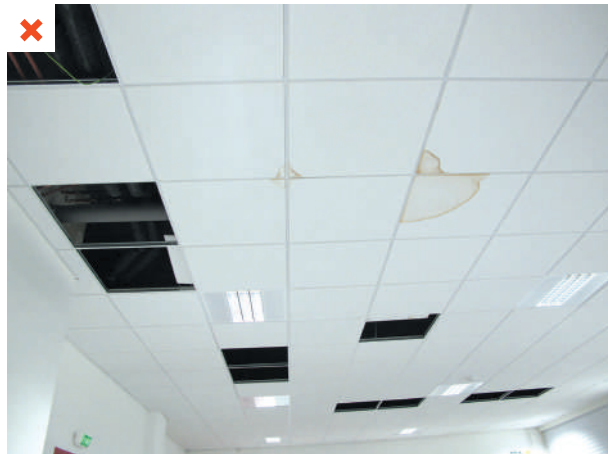
Dégradation du faux-plafond provenant d'une mauvaise jonction entre canalisations existantes et neuves, qui a entraîné une fuite. ©AQC-2016

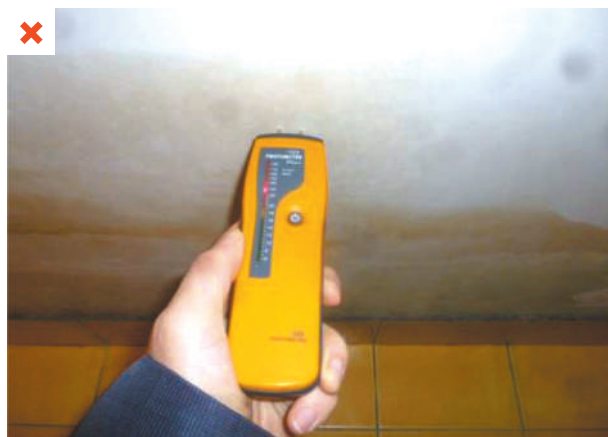
Humidité importante en pied de mur du fait d'une fuite de canalisation. ©AQC-2016

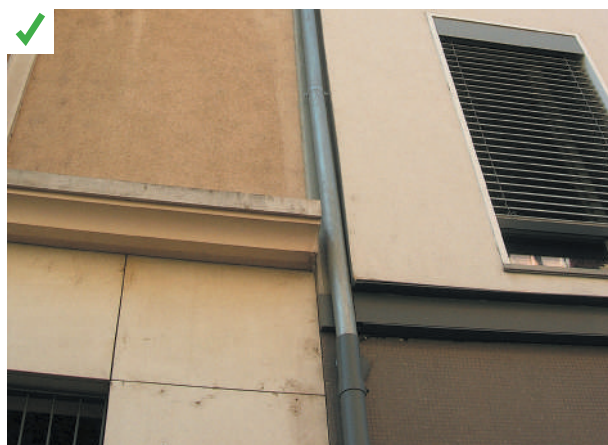
Descente d'eau pluviale non encastrée dans le complexe isolant (ITE). ©AQC-2016

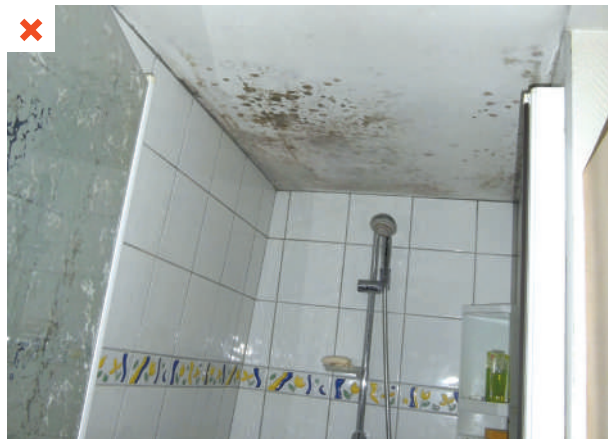
Moisissures liées à un renouvellement d'air insuffisant. ©AQC-2016

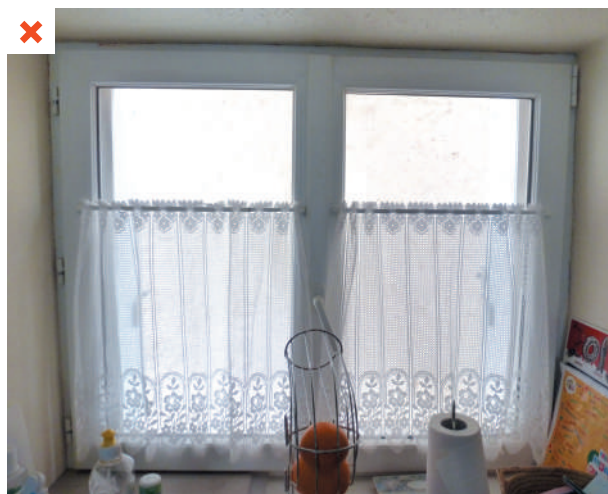
Absence d'entrées d'air - sensation d'humidité très importante dans le logement. ©AQC-2016

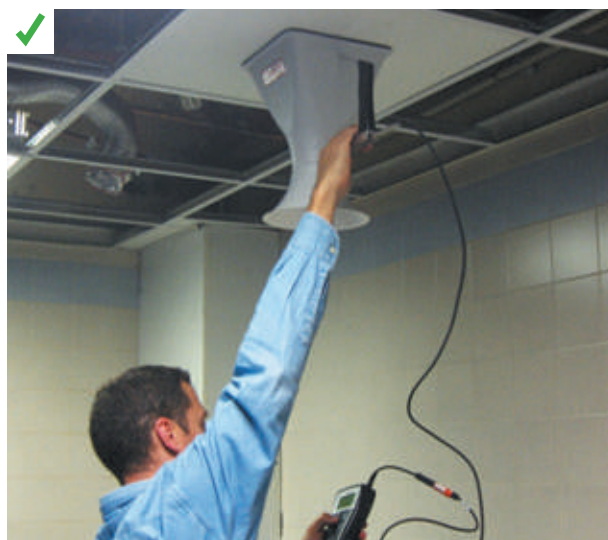
Auto-contrôle pour vérifier les débits d'air avant la réception. ©AQC-2016

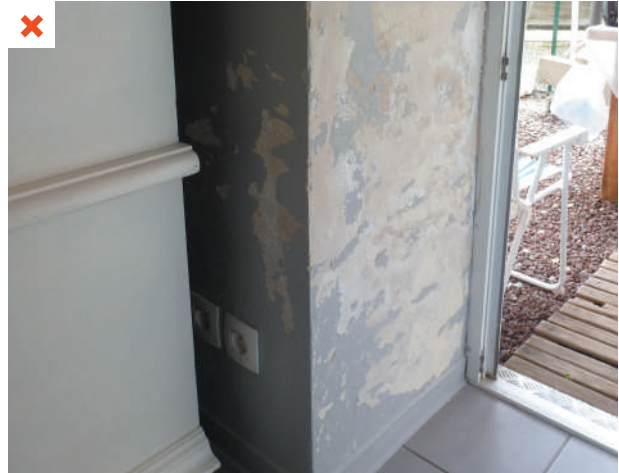
Dégradation des parements et développement de moisissures dues à des remontées capillaires apparues suite à la pose d'un film étanche sous le plancher bas. ©AQC-2016

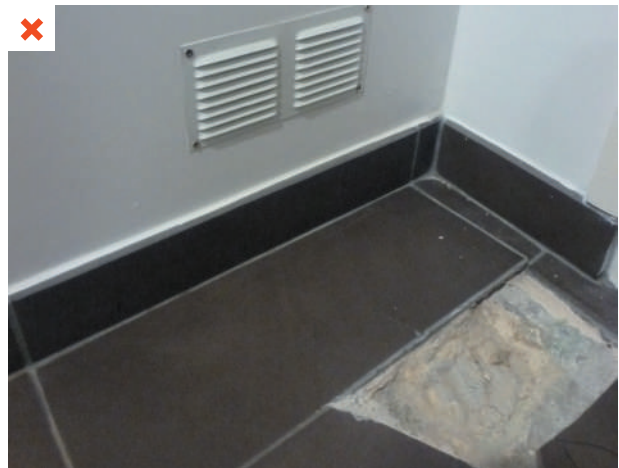
Accentuation de l'humidité dans le sol suite au doublage des murs qui a favorisé les remontées capillaires en empêchant le mur de sécher : il en a résulté un décollement du carrelage. ©AQC-2016

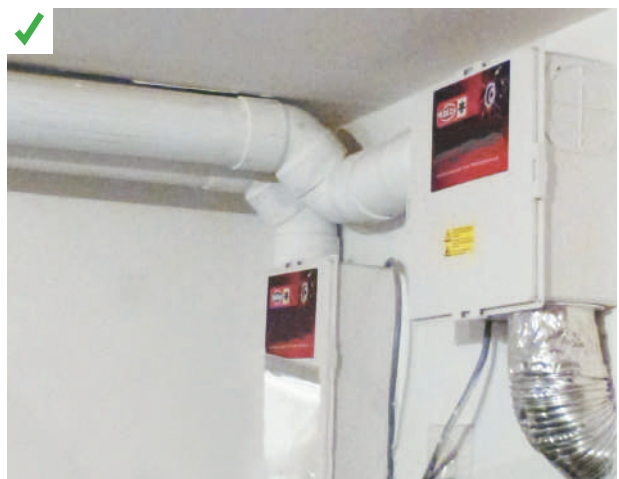
Système de ventilation forcée d'une lame d'air entre l'isolation thermique et le mur humide, permettant d'évacuer l'humidité excédentaire. ©AQC-2016

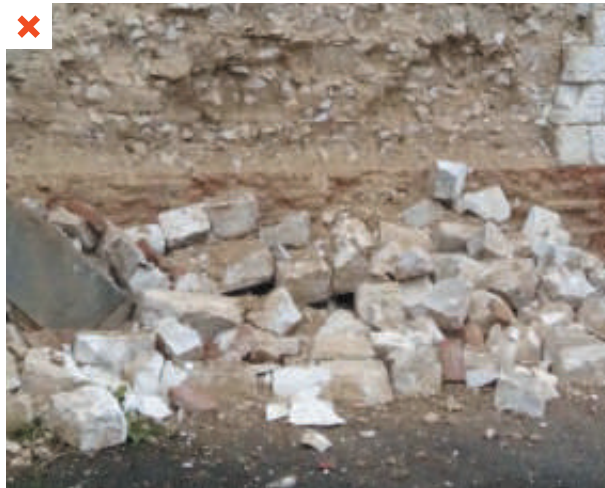
Effondrement d'un mur sur la moitié extérieure de son épaisseur, dû à une concentration trop importante d'eau liée à des infiltrations derrière un enduit ciment. ©AQC-2016

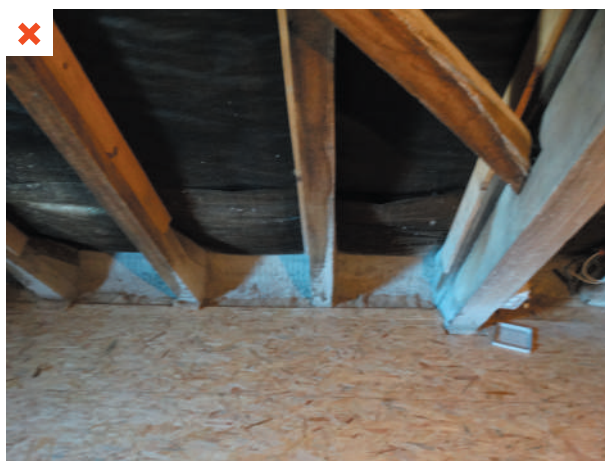
Platelage en OSB d'un plancher haut, situé du côté extérieur de l'isolation, et jointoyé. ©AQC-2016

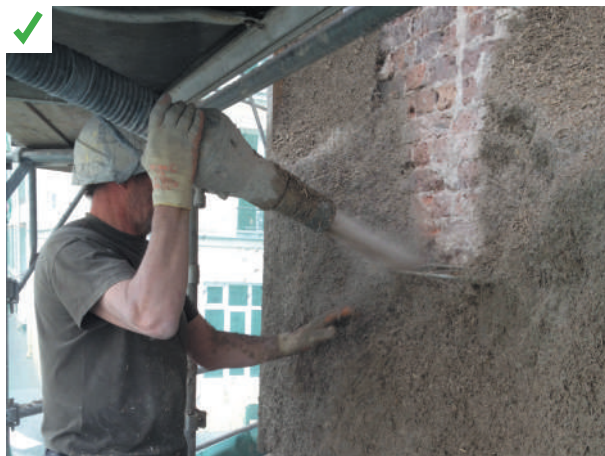
La projection d'un béton de chanvre permet de maintenir le potentiel d'assèchement du mur côté extérieur. ©atelier-d

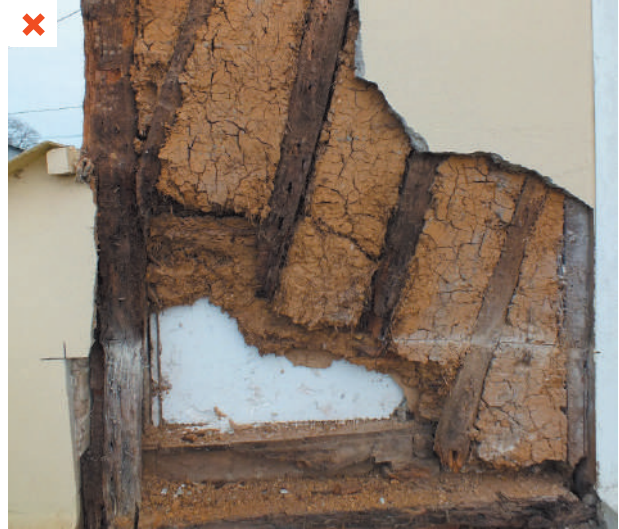
Pan de bois dégradé : le polystyrène côté intérieur a bloqué le séchage du mur vers l'intérieur. ©CoDEM

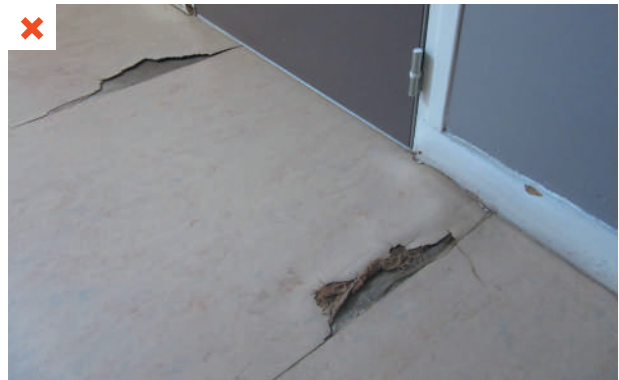
Linoléum qui a cloqué puis s'est percé suite à l'accumulation d'eau en sous-face. ©AQC-2016

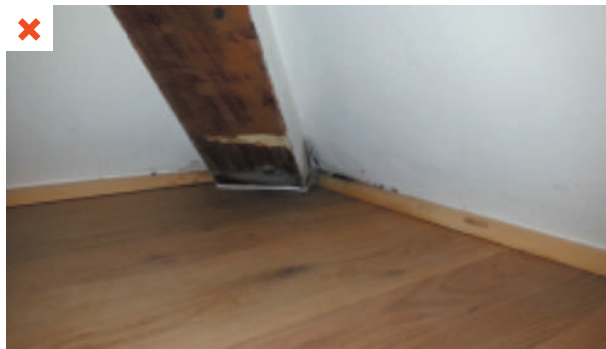
Moisissures dues à un pont thermique poteau/arbalétrier. ©AQC-2016

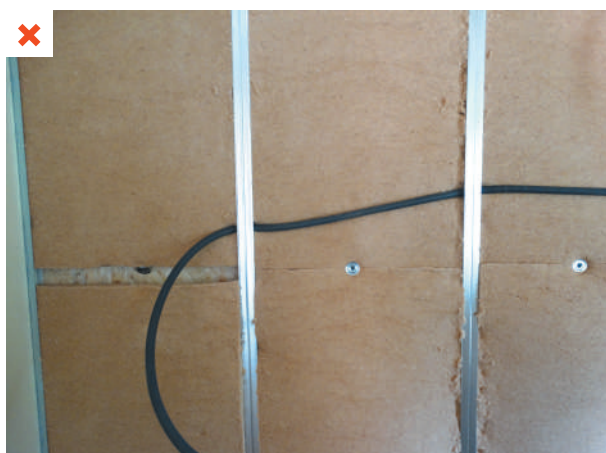
Ponts thermiques au niveau de l'ossature métallique traversante et des jonctions entre panneaux d'isolant (photo prise avant la pose du parement intérieur). ©AQC-2016

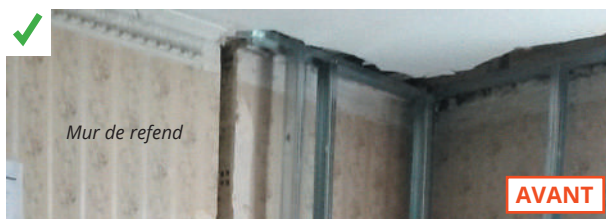
AVANT

Mur de refend

- Étudier la possibilité de désolidariser le mur de refend des murs périphériques pour avoir une ITI continue (sous réserve d'effectuer une étude structure).
- Anticiper la gestion des interfaces dans le cas d'une rénovation par étapes.

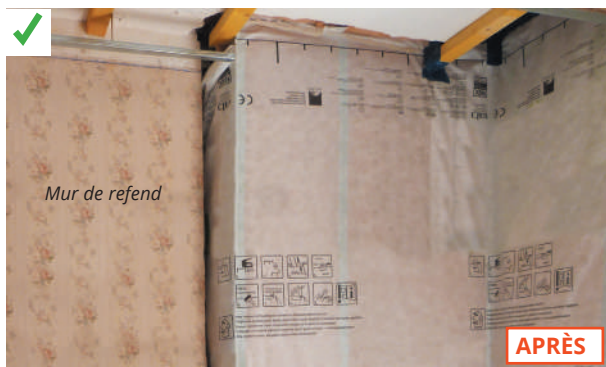
APRÈS

Mur de refend

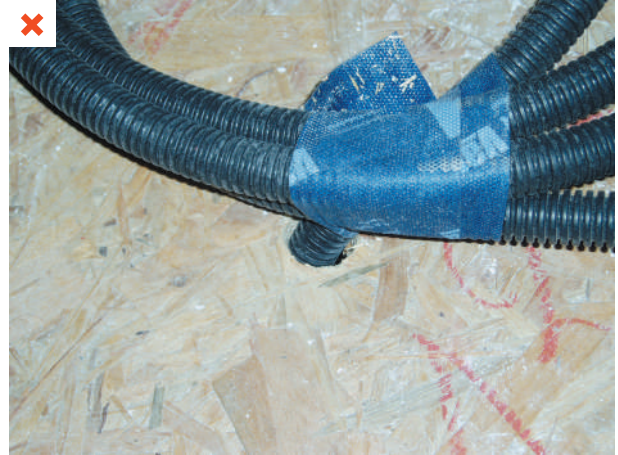
Perçement du plan d'étanchéité à l'air non rebouché. ©AQC-2016

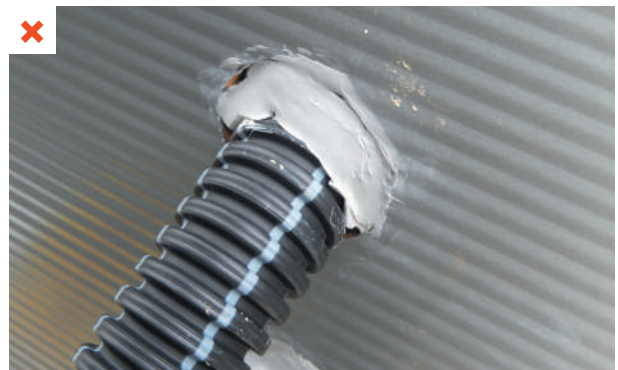
Utilisation d'un produit inadapté à l'étanchéité à l'air, ne comblant pas totalement le perçement et non durable dans le temps. ©AQC-2016

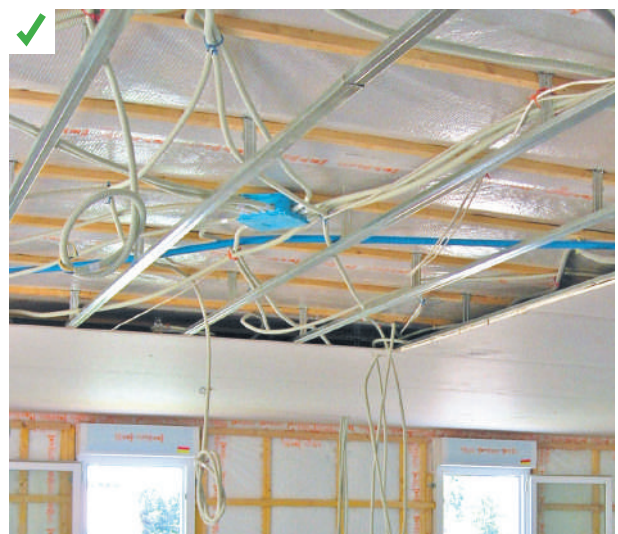
Étanchéité à l'air parfaitement réalisée, présence d'un véritable vide technique, tous les réseaux circulent à l'intérieur du volume étanche à l'air. ©AQC-2016
